RIGUALIFICAZIONE FUNZIONALE
ASILO NIDO COMUNALE "Il Grillo Parlante"
DI LESIGNANO DE' BAGNI

PROGETTO ESECUTIVO

DOCUMENTAZIONE FOTOGRAFICA

T22-139 02.DF

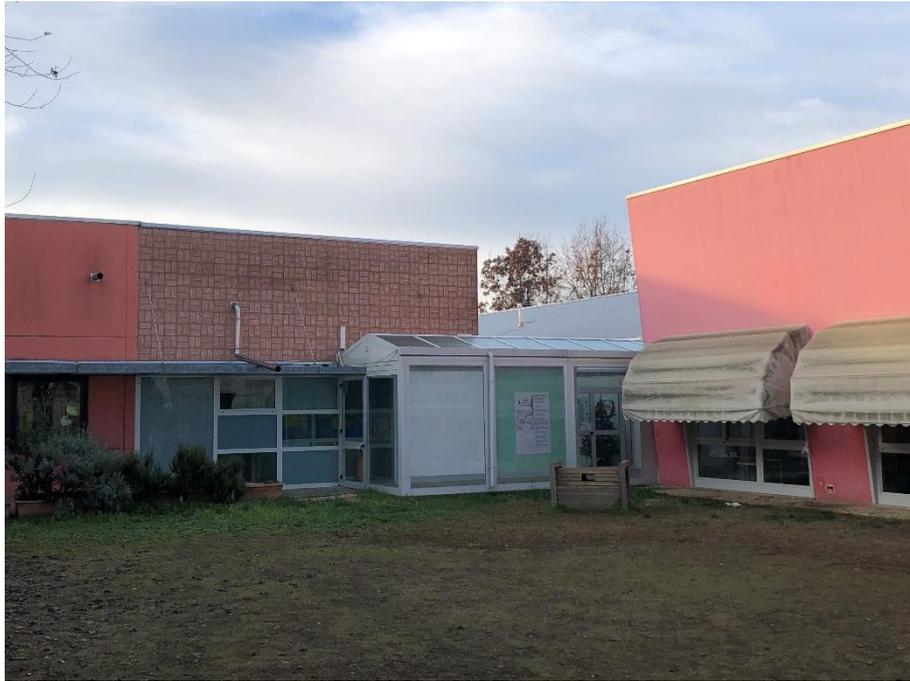
*Bussola di ingresso lato nord (o angolo nord-est).
A sinistra l'edificio della scuola materna ed a destra l'edificio della mensa.*

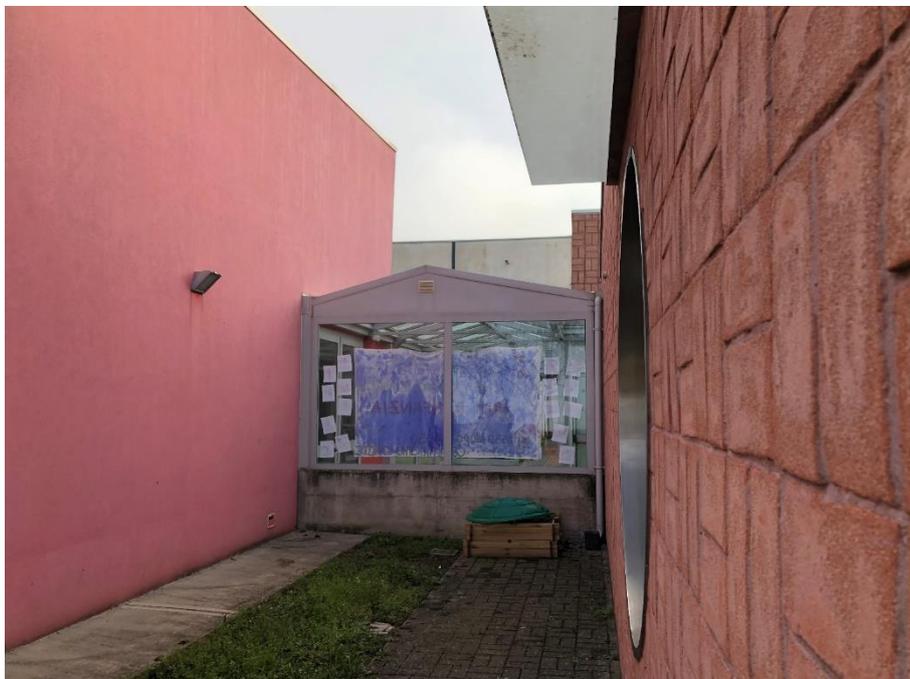
*Bussola di ingresso lato ovest (o opposto all'angolo nord-est).
A destra l'edificio dell'asilo nido, a sinistra l'edificio della mensa.*

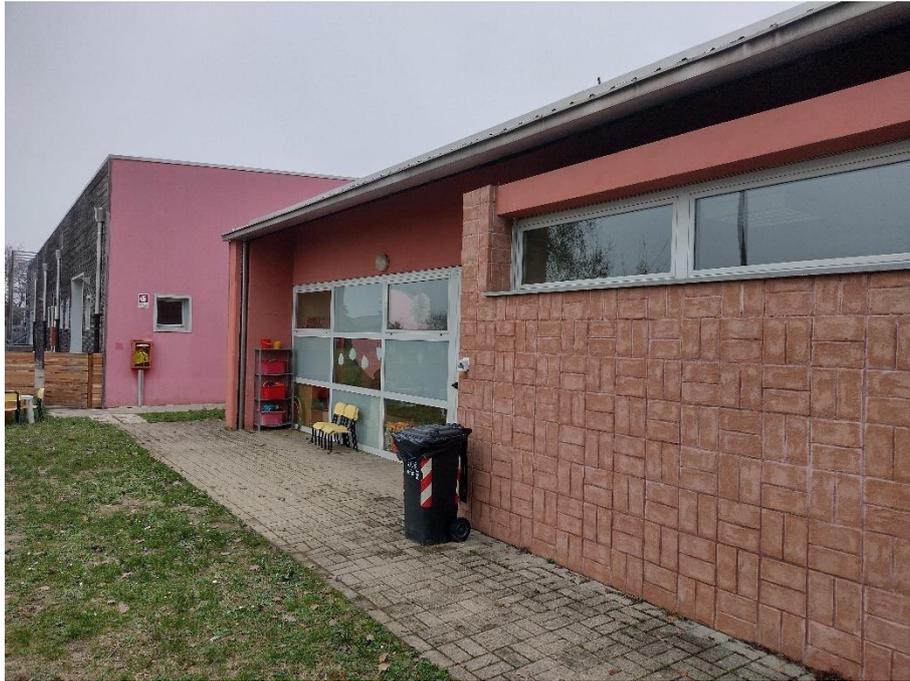
Asilo nido prospetto ovest, angolo nord-ovest. In sfondo a sinistra l'edificio della mensa.

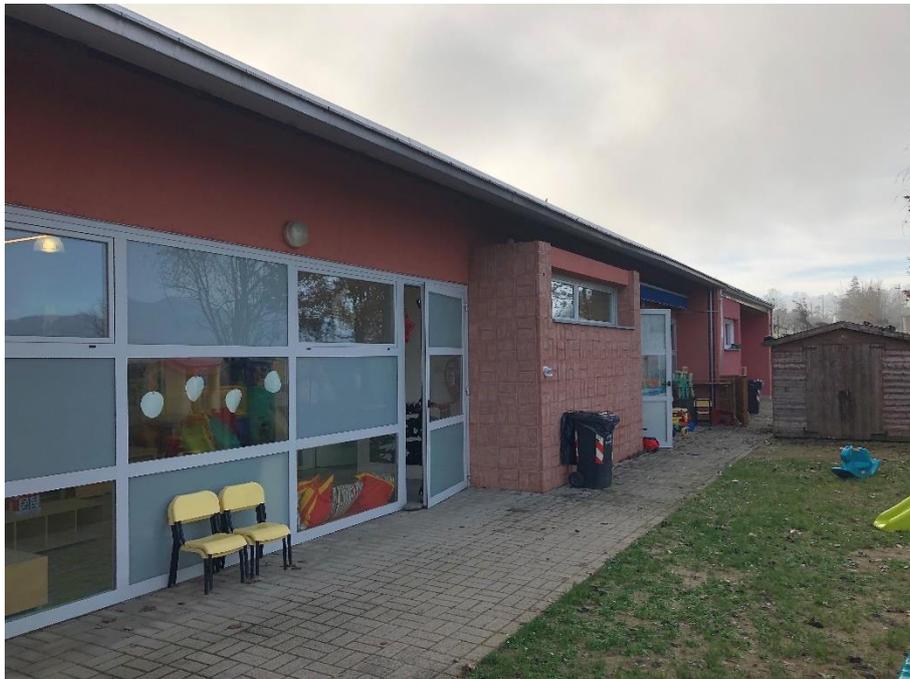
Asilo nido prospetto ovest.

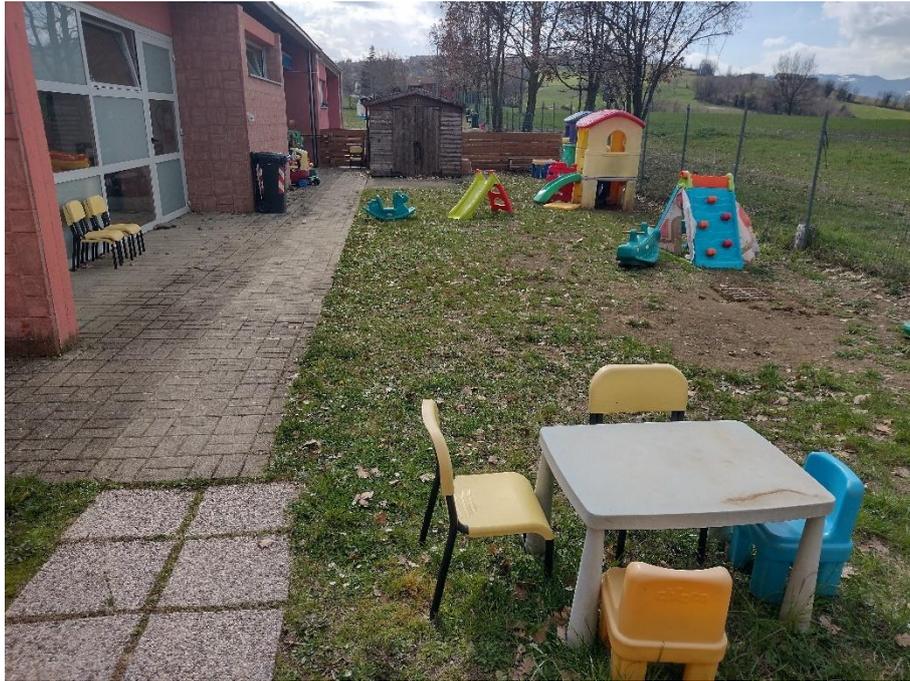
Asilo nido prospetto ovest ed area cortilizia esclusiva lato ovest.

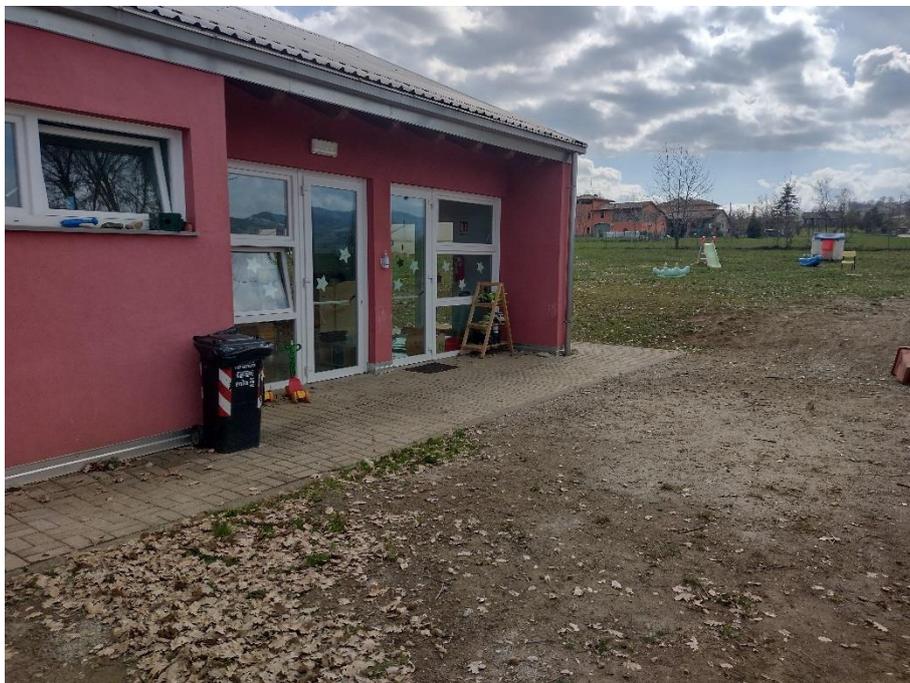
Asilo nido prospetto ovest, angolo sud-ovest.

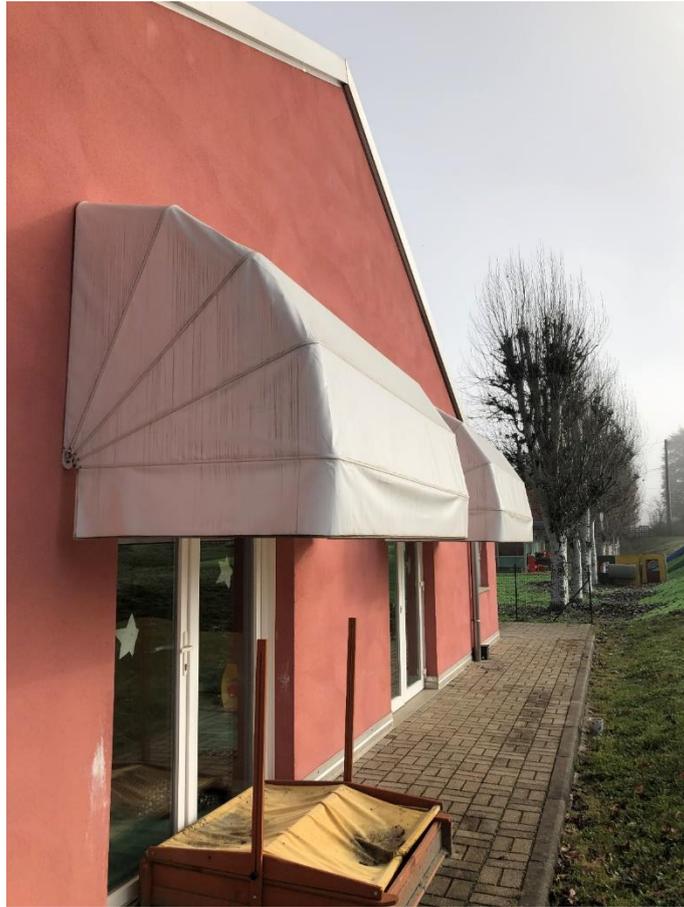
Asilo nido prospetto sud.

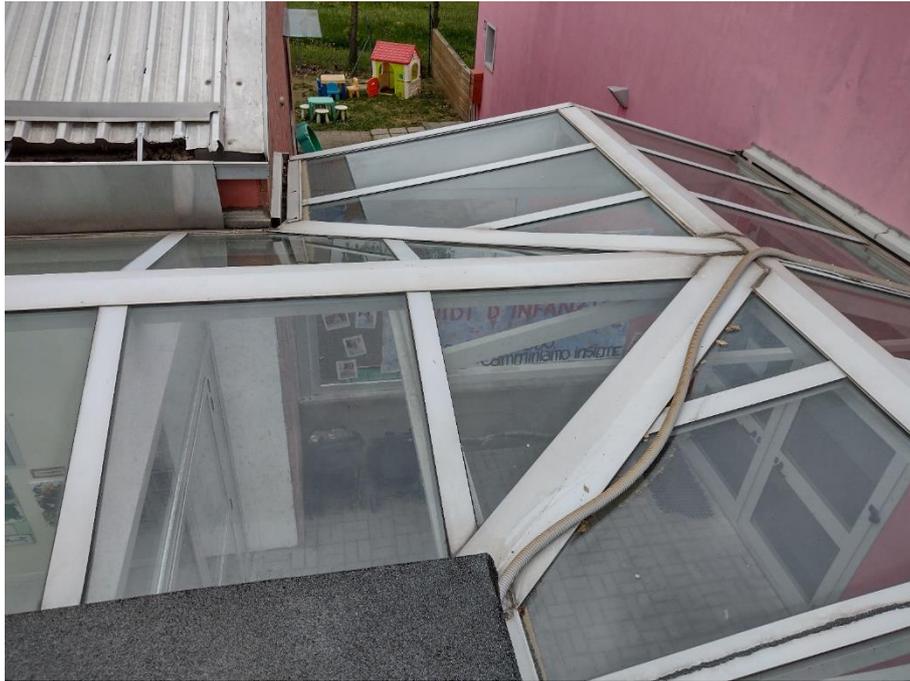
Bussola di ingresso, sezione centrale vista guardando verso ovest.

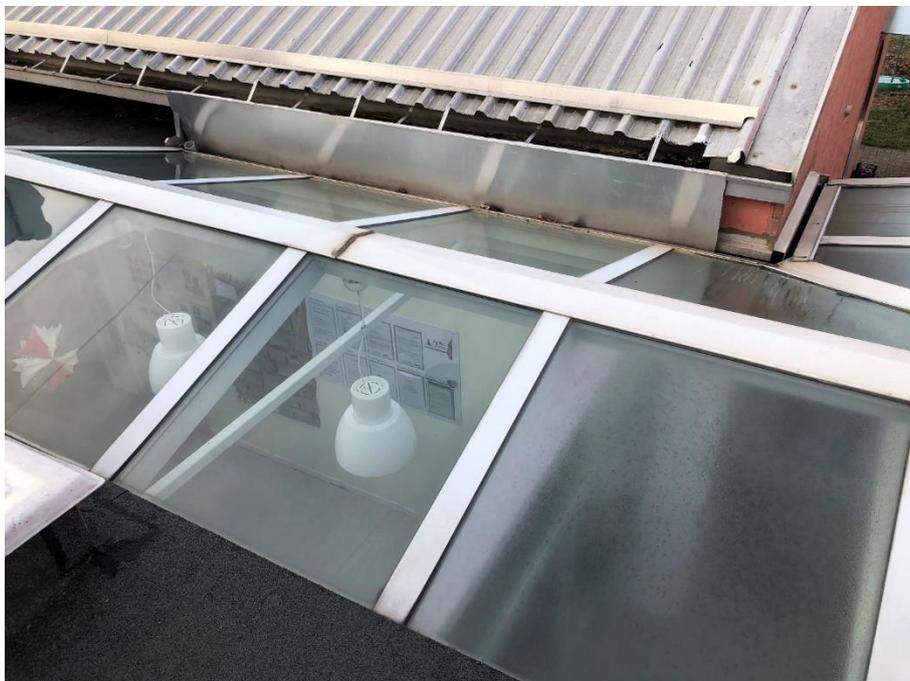
Bussola di ingresso, sezione coprente la porta di ingresso ed il corridoio dell'asilo nido.

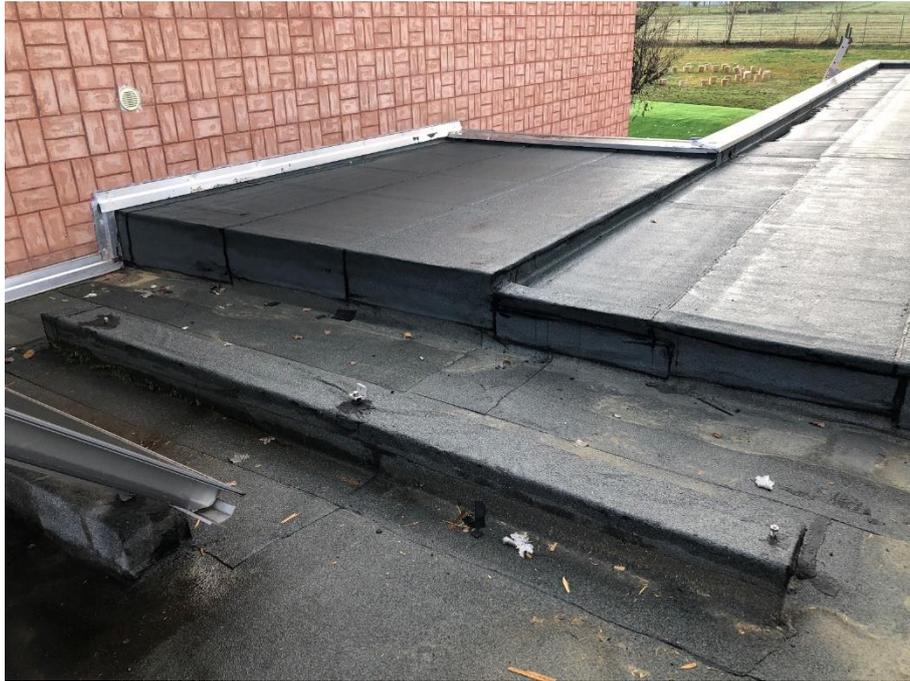
Copertura piana antistante l'atelier (ribassato) e lo spazio polivalente, guardando verso sud.

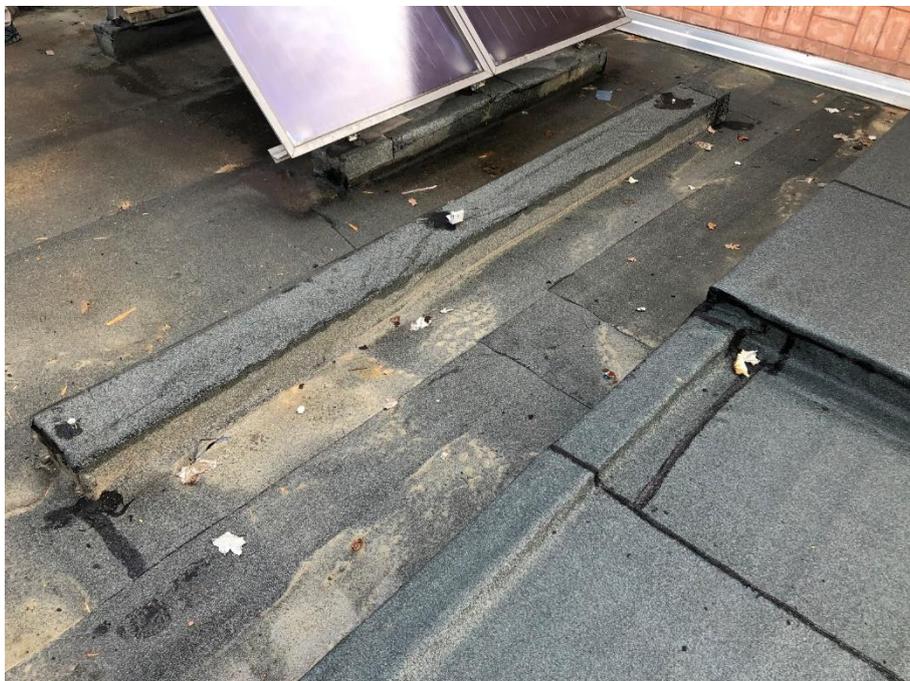
Copertura piana antistante l'atelier (ribassato) e lo spazio polivalente, guardando verso sud.

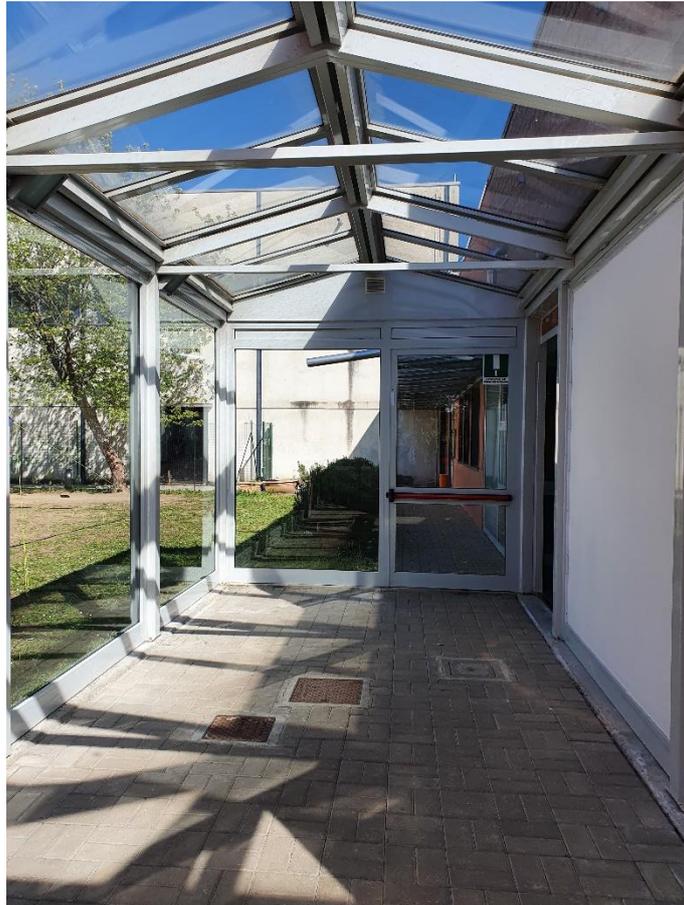
Bussola d'ingresso (lato nord), vista verso est.

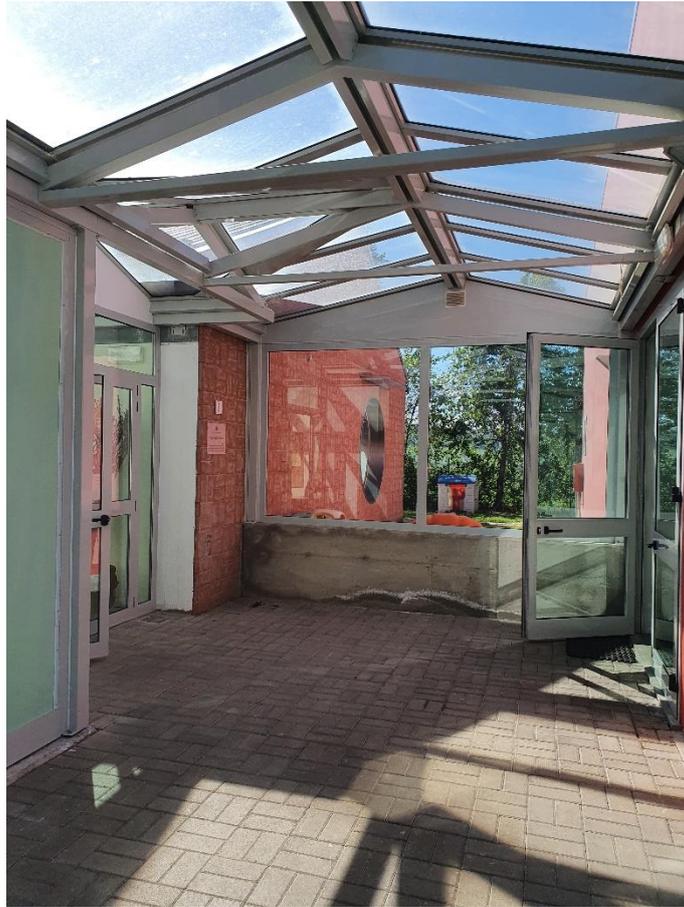
Bussola d'ingresso (lato nord), vista verso ovest.

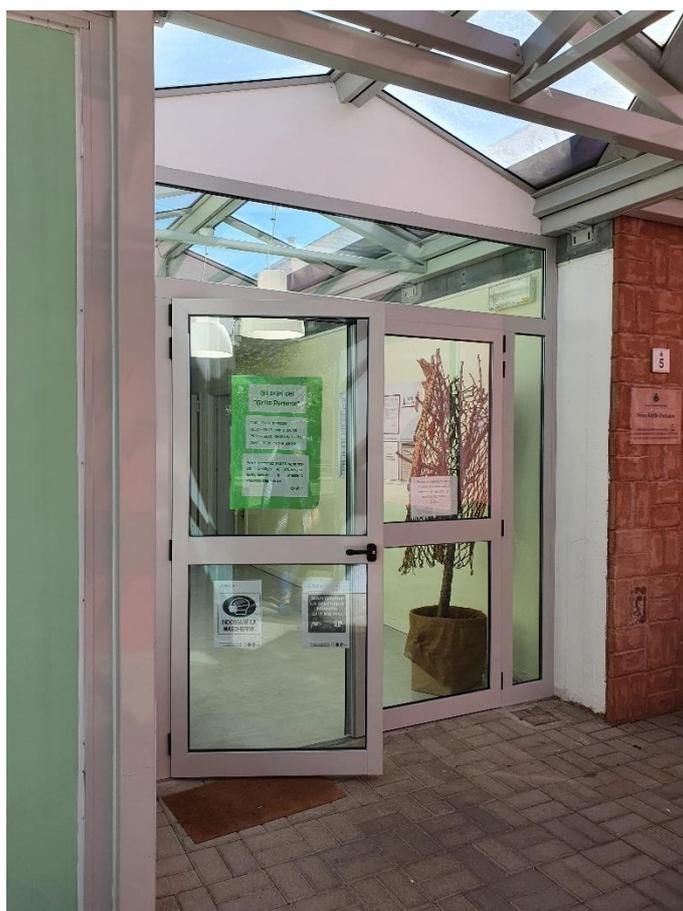
Bussola d'ingresso, vista delle porte di ingresso dell'asilo nido (vista verso sud).

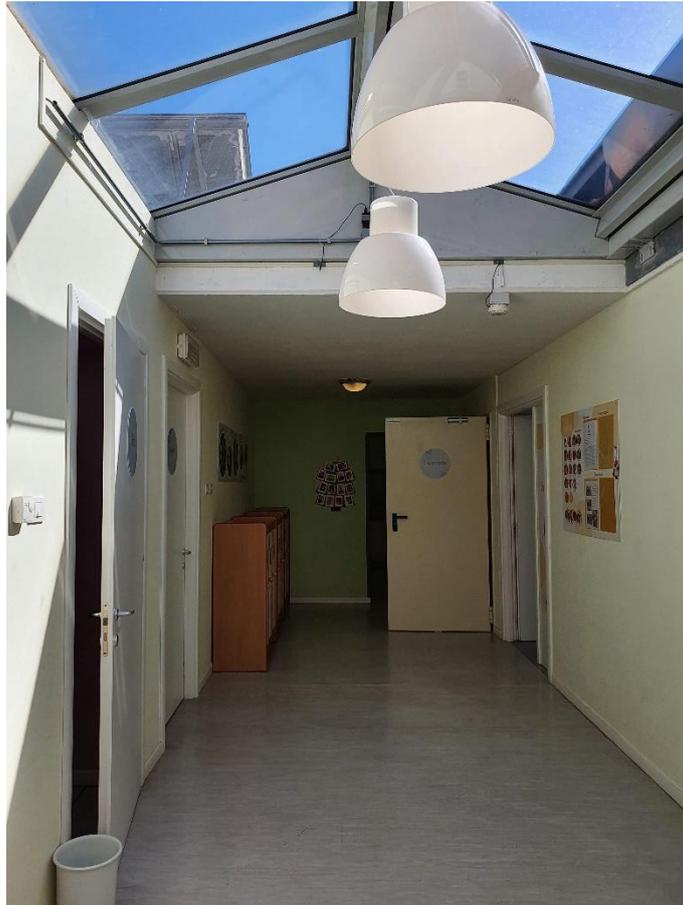
Corridoio d'ingresso asilo nido (vista verso sud).

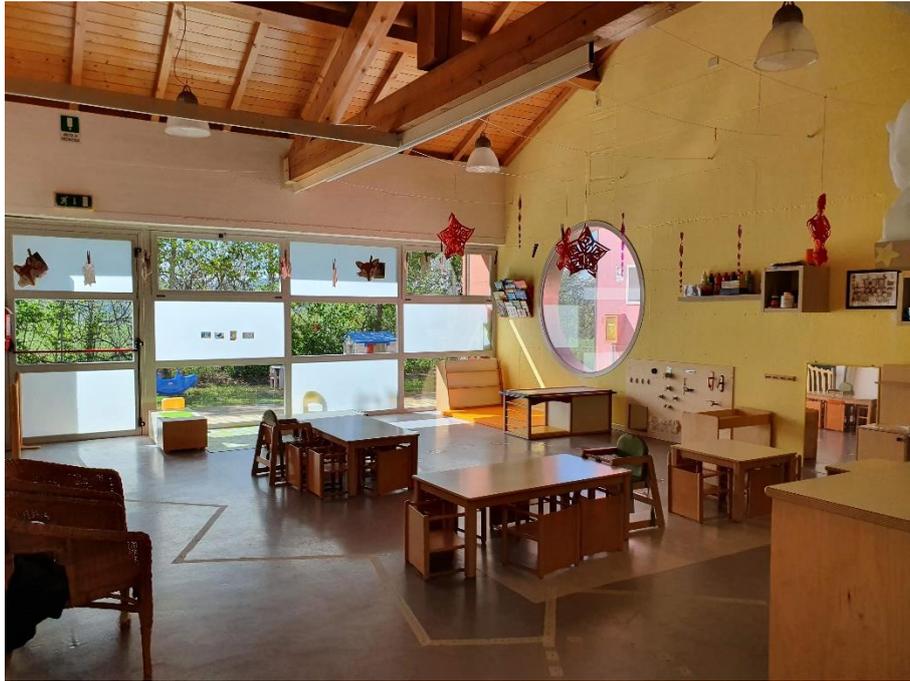
Sezione 1 dell'asilo nido, angolo nord-ovest.

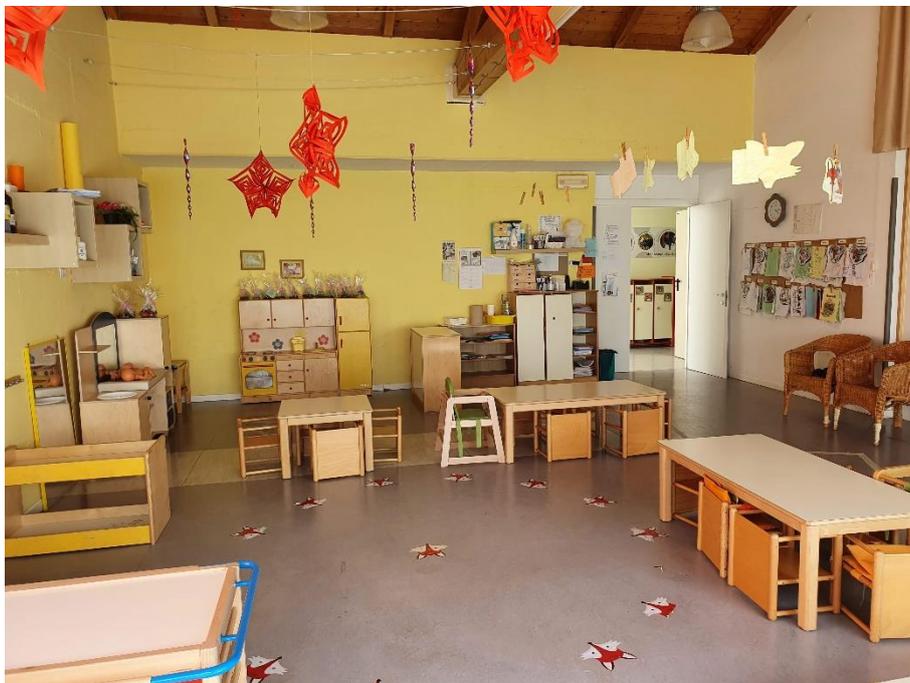
Sezione 1 dell'asilo nido, parete est.

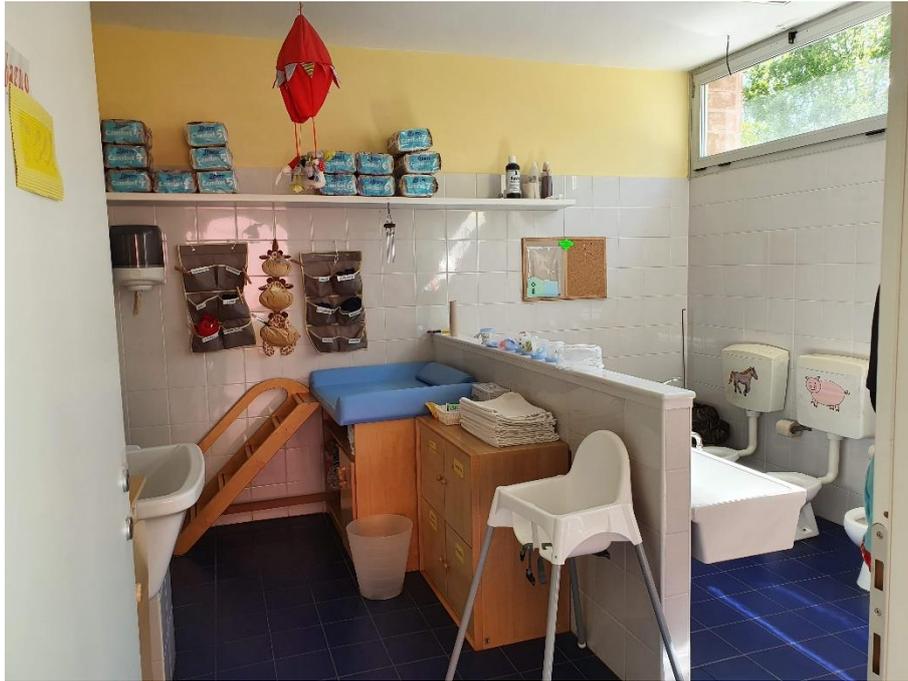
Stanza servizi adiacente a (ed accessibile da) Sezione 1 dell'asilo nido. (vista verso la parete sud e l'angolo esterno sud-ovest).

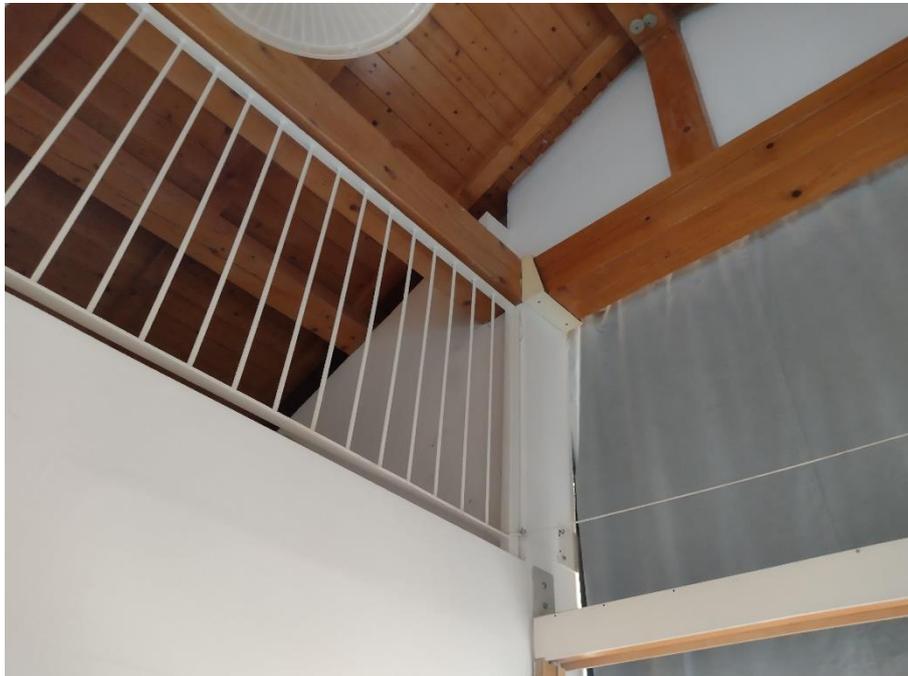
Corridoio tra Sezione 1 ed Area lettini / spazio flessibile. Vista (verso nord-ovest) del soppalco lungo il lato ovest.

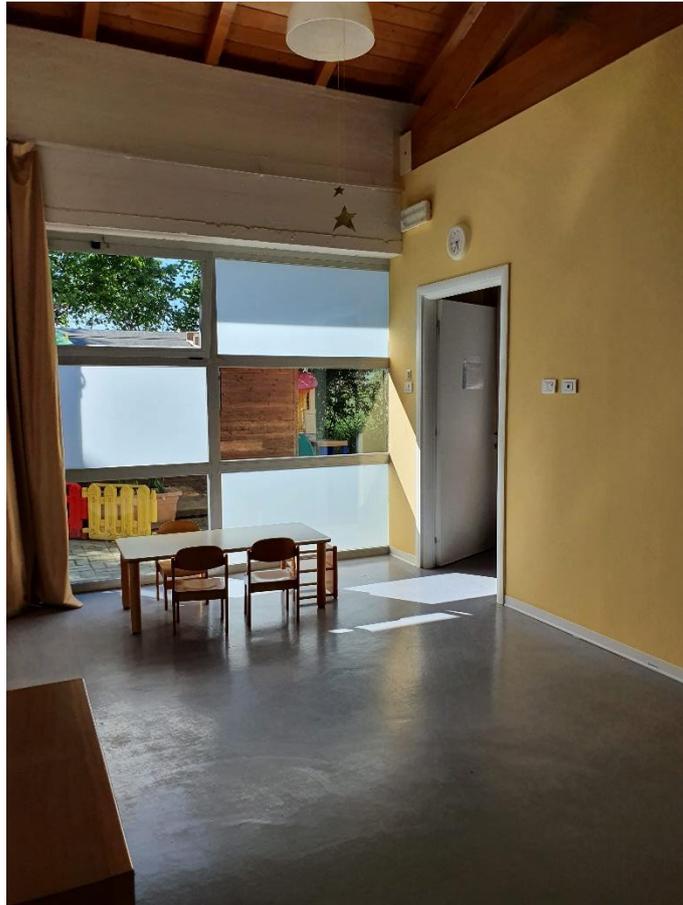
Asilo nido, area lettini, vista verso ovest.
